丰田 2023款 雷凌 185T CVT运动版

实车检测 赔付承诺

报告出具日期：2025/10/16 检测编号：DY251015111316001

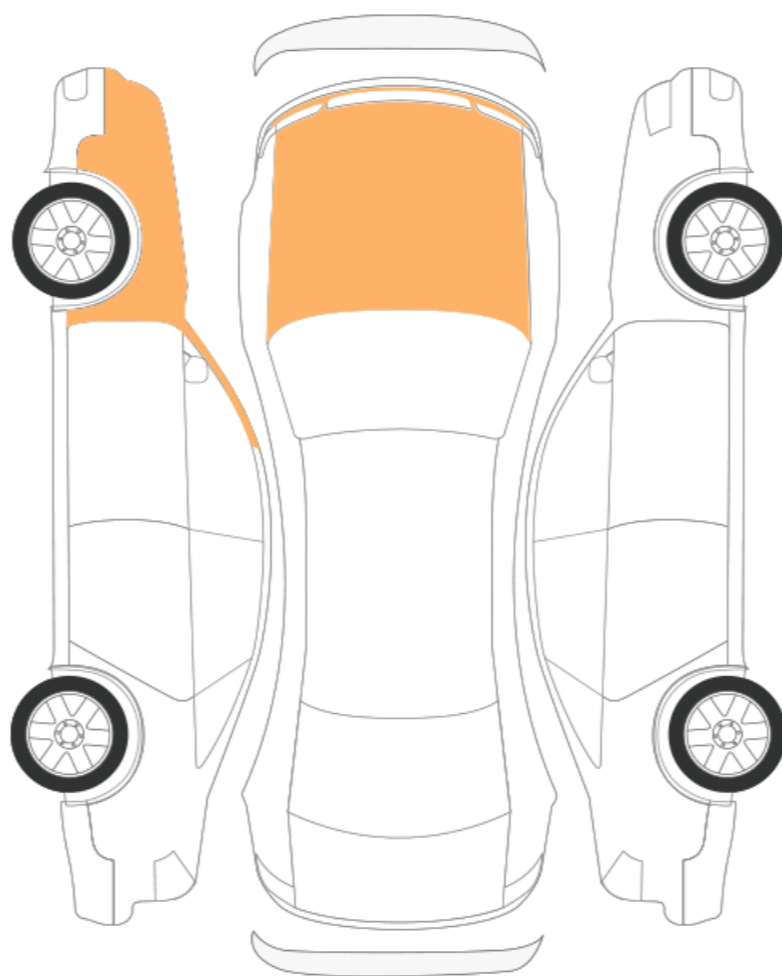
漆面图

1、机盖 左前翼子板钣金油漆拆装，车身有贴纸

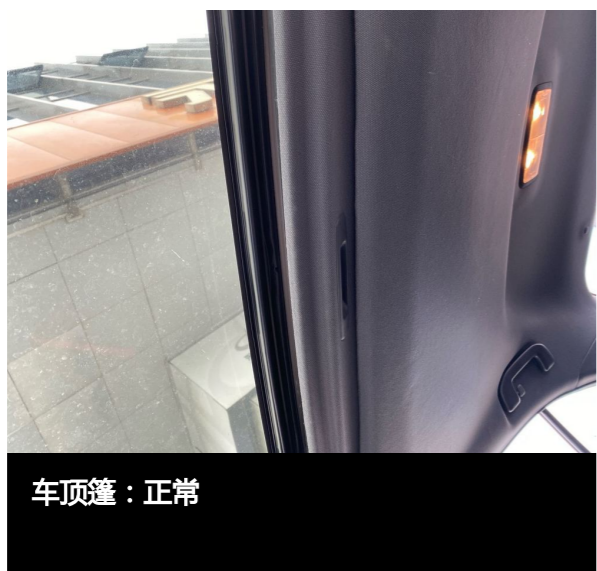
车顶篷：正常

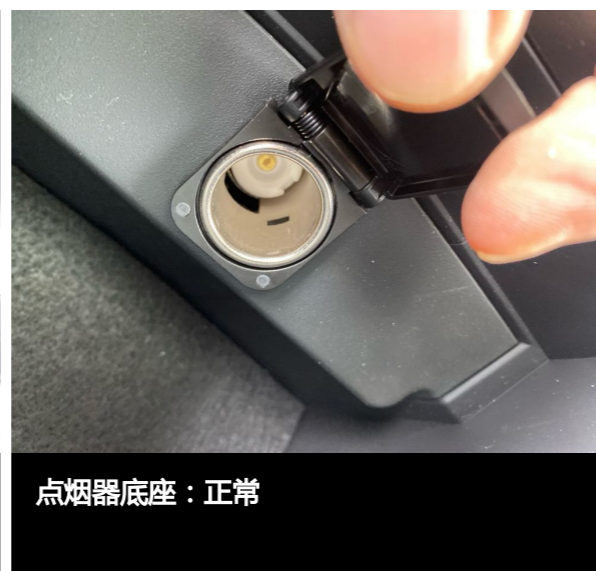
点烟器底座：正常

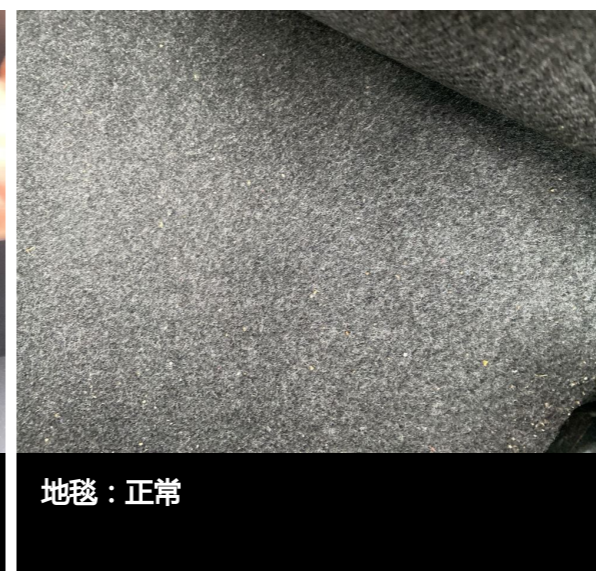
地毯：正常

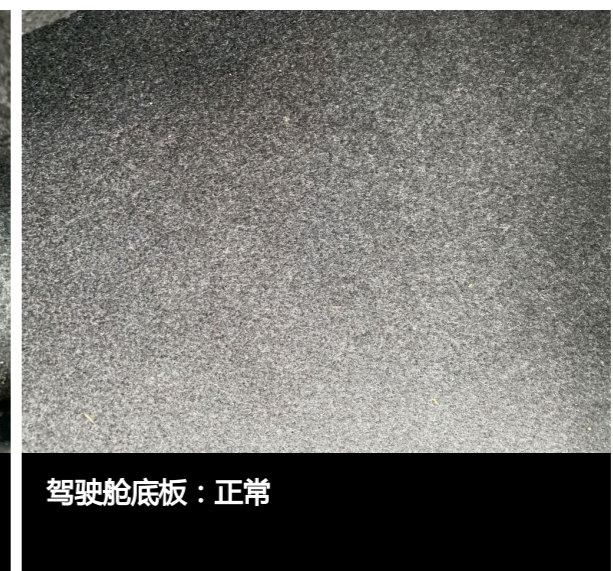
驾驶舱底板：正常

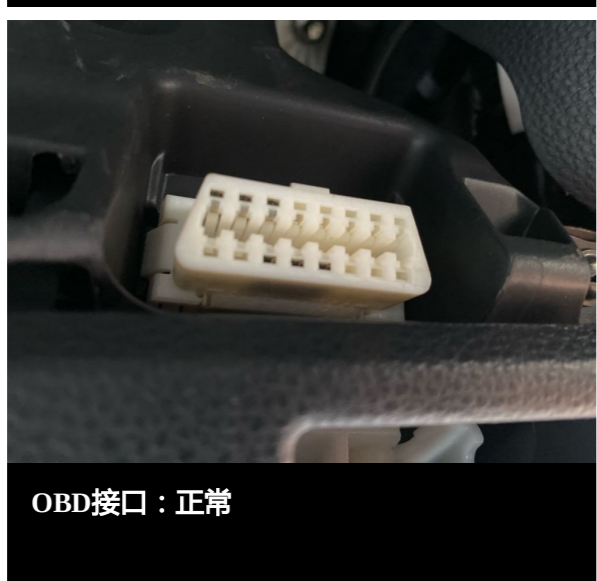
OBD接口：正常

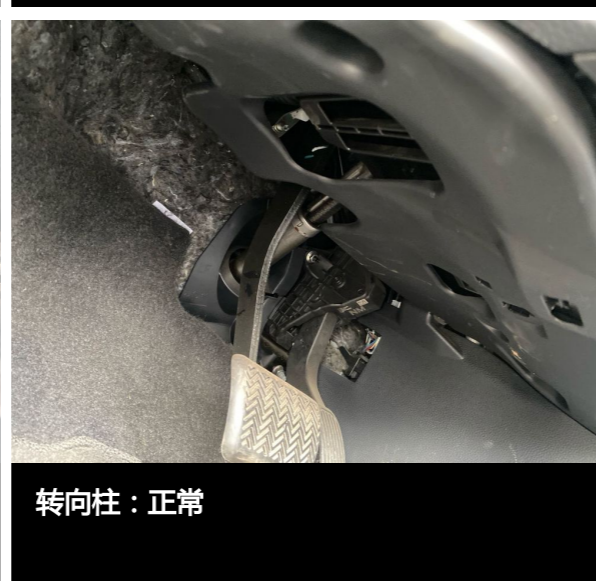
转向柱：正常

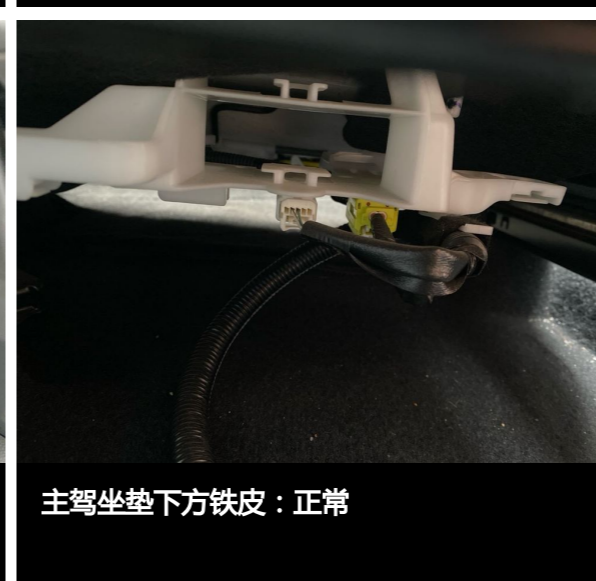
主驾坐垫下方铁皮：正常

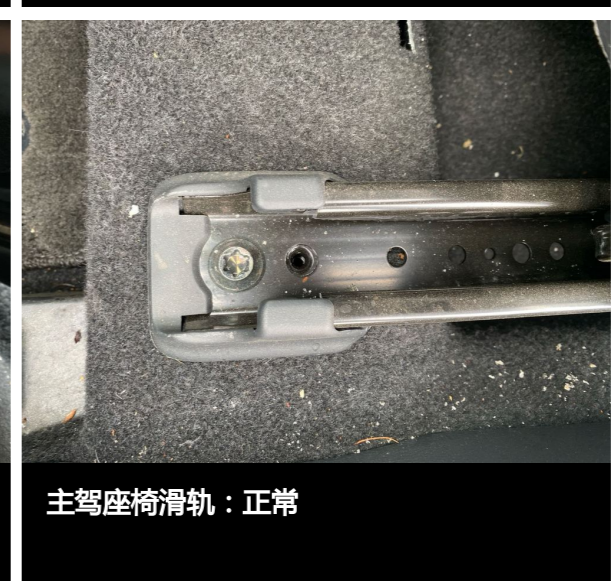
主驾座椅滑轨：正常

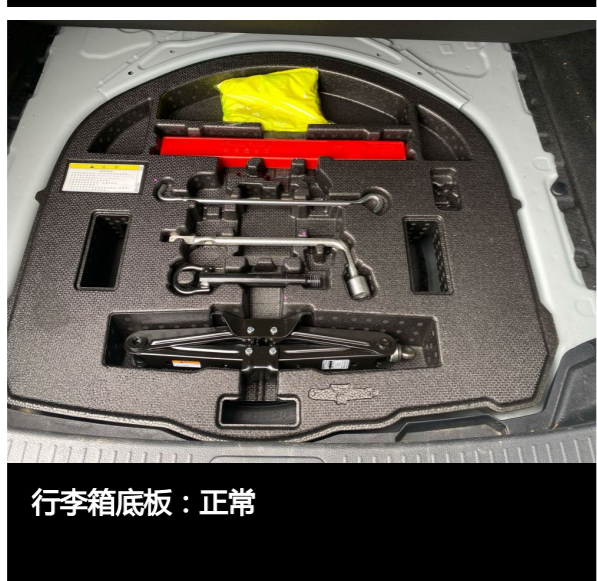
行李箱底板：正常

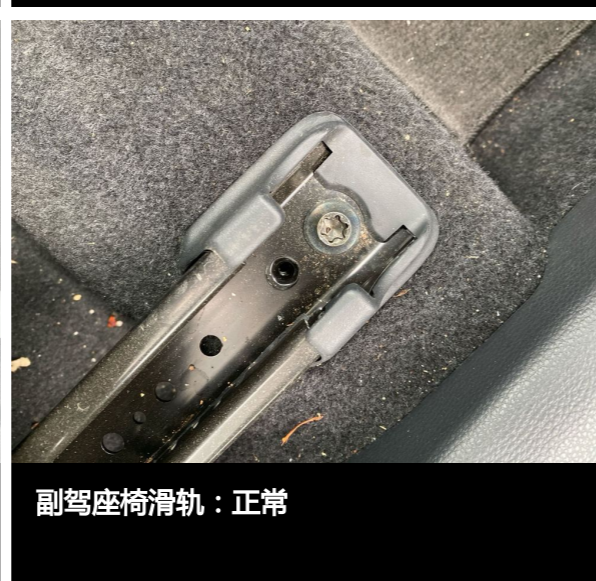
副驾座椅滑轨：正常

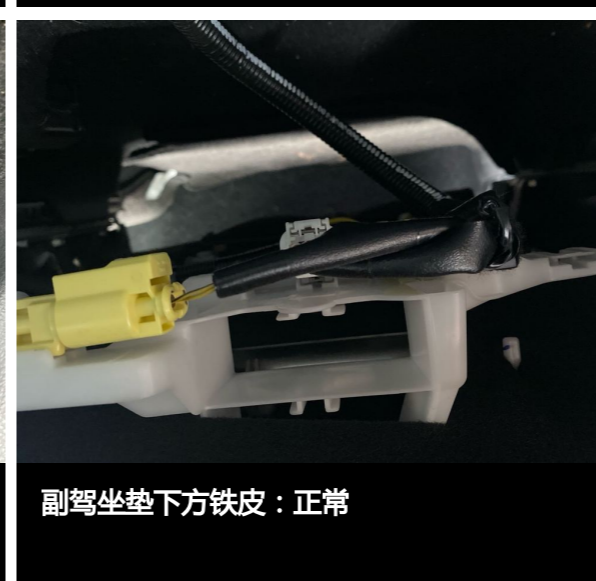
副驾坐垫下方铁皮：正常

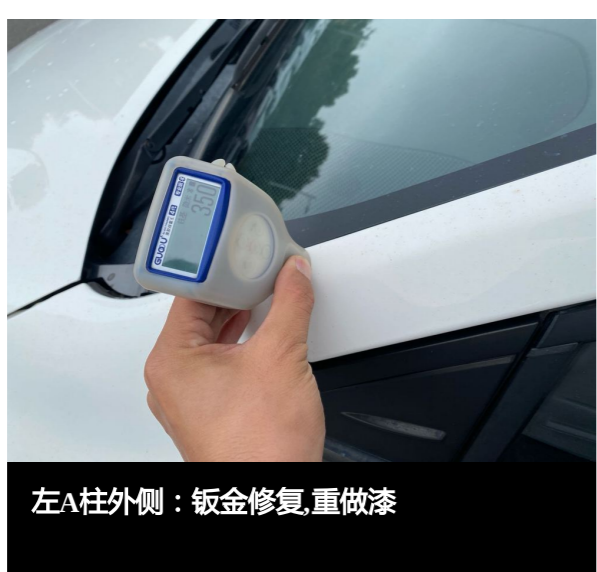
左A柱外侧：钣金修复,重做漆

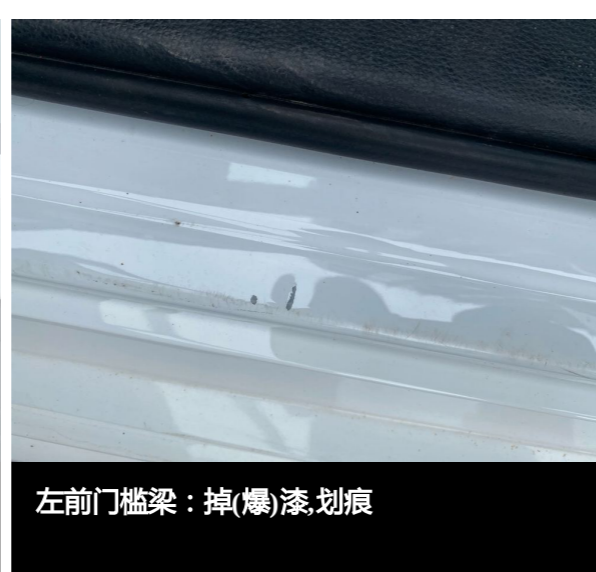
左前门门槛梁：掉(爆)漆,划痕

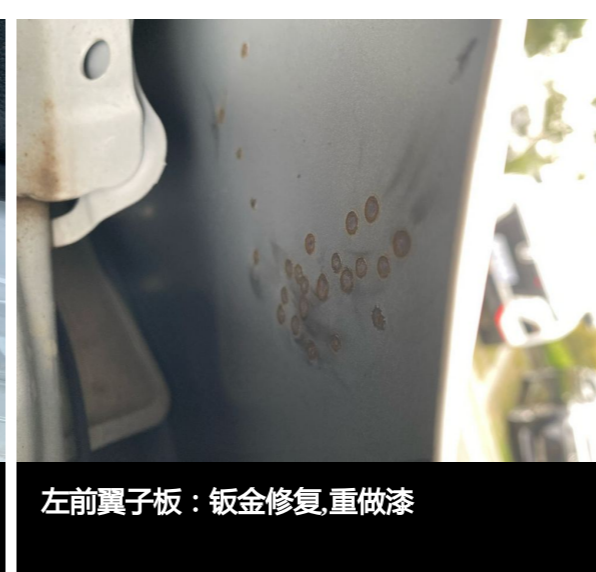
左前翼子板：钣金修复,重做漆

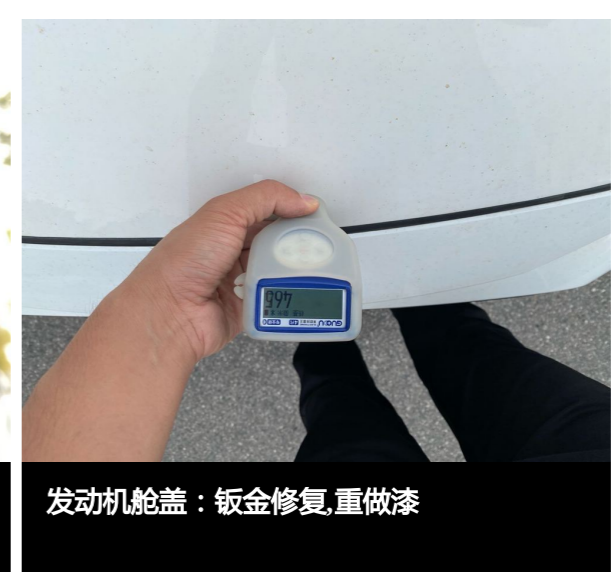
发动机舱盖：钣金修复,重做漆

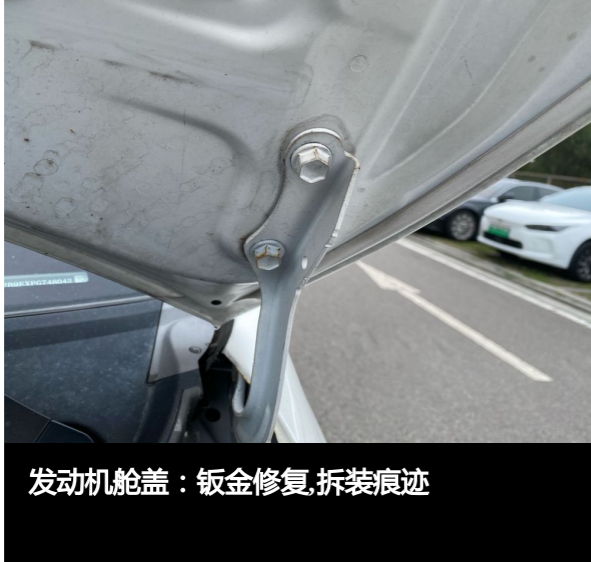
发动机舱盖：钣金修复,拆装痕迹

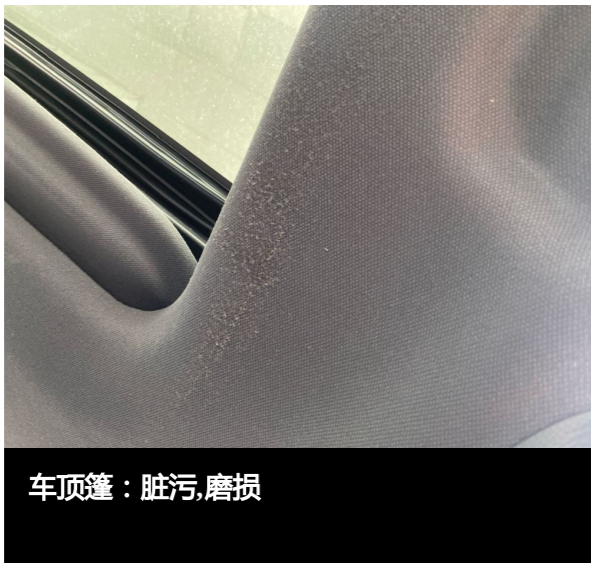
车顶篷：脏污,磨损

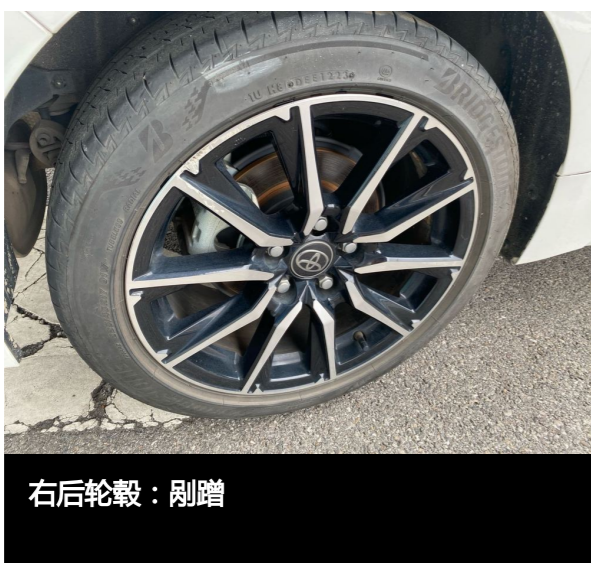
右后轮毂：刮蹭
